# 改善活動実施記録

鵜飼では、生産性向上/品質向上/安全/設備改善の活動を積極的に行っております。ここで実際の活動事例をご紹介します。

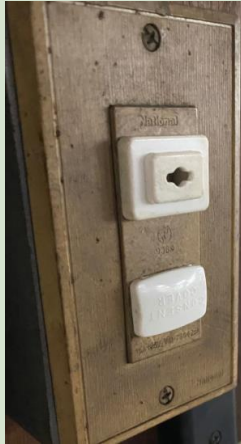
NO. 1-02

改善テーマ： コンセントの漏電防止

| | 改善前 | 改善後 |
|---|--|--|
| 内容 | <p>柱、壁に取り付けてあるコンセントが、むき出しのままのために埃や油分の汚れが付着している。ショートのある恐れがある。</p> | <p>コンセントに埃防止カバーを取り付ける。</p> |

| | 改善前 | 改善後 |
|---|--|--|
| 効果 | <p>埃、油分がコンセント内に侵入することがなくなり、漏電の危険性が減少</p> | |

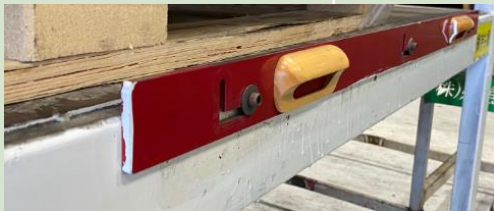
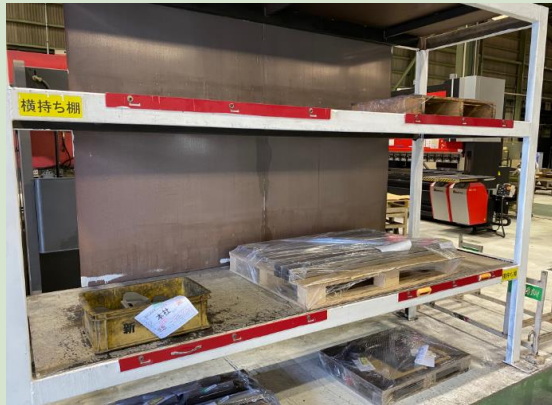
NO. 1-07

改善テーマ： 地震発生時の棚からのパレット落下防止

| | 改善前 | 改善後 |
|---|---|--|
| 内容 | <p>部品棚に各棚に落下防止がないために地震時にパレットが滑り落ちる危険性がある。</p> <p>落下防止プレート無効時</p> <p>落下防止プレート有効時</p> | <p>棚手前にパレット落下防止プレート（可動式）を設置しました。</p> |

| | 改善前 | 改善後 |
|---|---|--|
| 効果 | <p>少しの出っ張りではあるか、パレットが緊急時に容易に滑り落ちることがなくなった。</p> | |

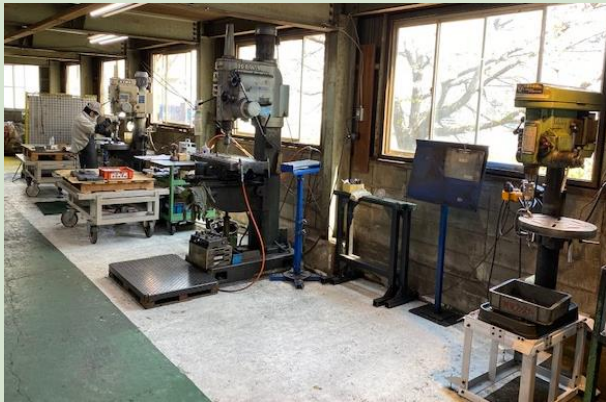
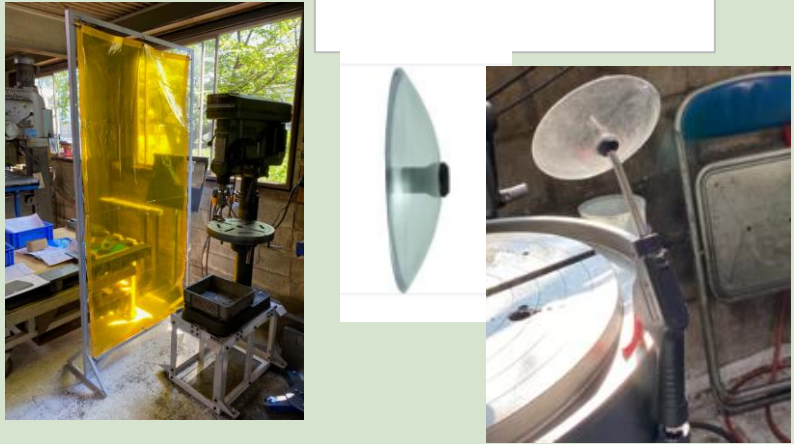
NO. 1-12

改善テーマ： ボール盤加工時の切粉、切削油飛散対策

| | 改善前 | 改善後 |
|---|--|---|
| 内容 | <p>レーザー加工品のバリ取りでのブラインダー作業において、ブラインダー粉が周辺に飛散する。</p> | <p>ボール盤の間に保護カーテンを設置し、エアガン先に飛散防止カバーを設置した。</p> <p>飛散防止カバー</p> |

| | 改善前 | 改善後 |
|---|--|---|
| 効果 | <p>隣からの切粉飛散がなくなり、またエアブロー時の切削油の飛散も抑える事ができるようになりました。</p> | |

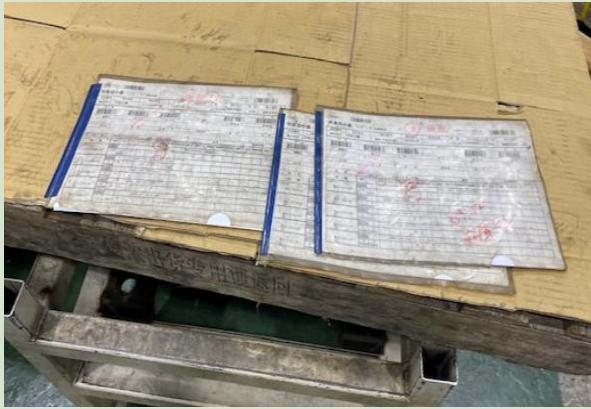
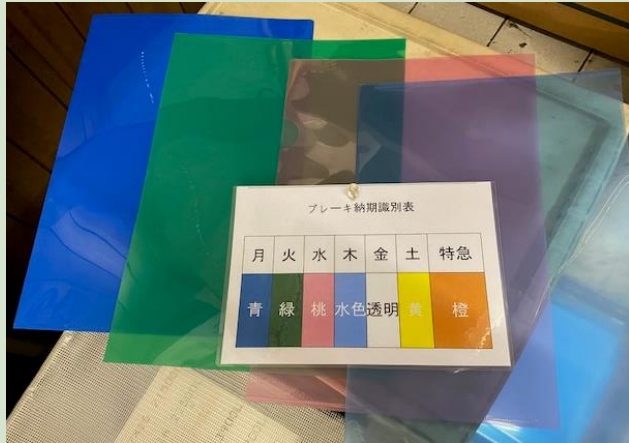
NO. 3-04

改善テーマ： 手配書の容易な確認と進捗確認

| | 改善前 | 改善後 |
|---|--|--|
| 内容 | <p>作業手順書を入れているケースが汚れておりまた加工納期指定色が見づらい。</p> | <p>加工曜日毎に色分けをした色違いのクリアファイルを採用した。また色一曜日の判別表を作成した。</p> |

| | 改善前 | 改善後 |
|---|--|--|
| 効果 | <p>作業者/管理者が色付きケースの仕掛品を見るだけで容易に加工進捗を現場確認できるようになった。</p> | |

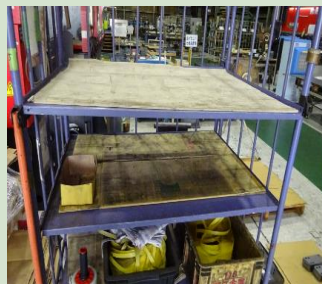
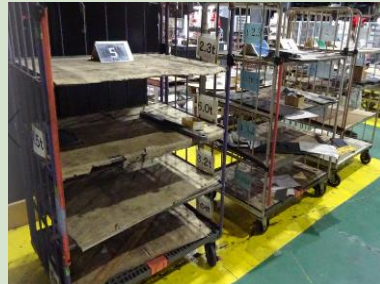
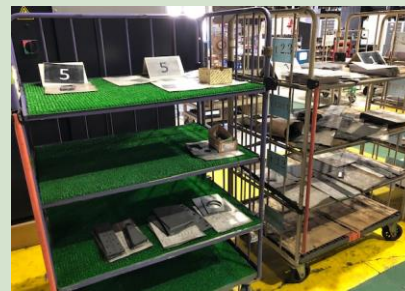
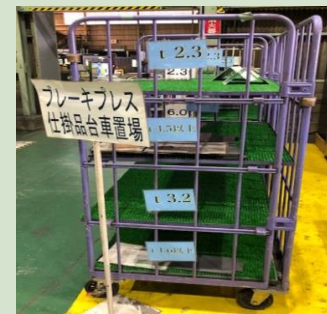
NO. 3-08

改善テーマ： 人工芝を採用して現場の生産性を向上（部品保管棚） その3

| | 改善前 | 改善後 |
|---|---|---|
| 内容 | <p>今までレーザー加工／ブレーキ後の製品を置くパレット上及びカーゴテナに段ボールを敷きワークを置いていた。直ぐに段ボールは悪くなり、見た目も悪いが、まら鉄粉等あれば引きずり傷をつける。部品の取り出し時持ちにくい。</p> | <p>パレット、パレターナの各棚に人工芝を敷き詰めた。部品の傷がなくなり、部品を置く時も安全性が向上した。</p> |

| | 改善前 | 改善後 |
|---|---|---|
| 効果 | <p>①段ボールを使う必要がなくなった。②切粉等でのワークへの傷が減少した。③部品の下が浮くことで指を挟むことがなくなった。</p> | |

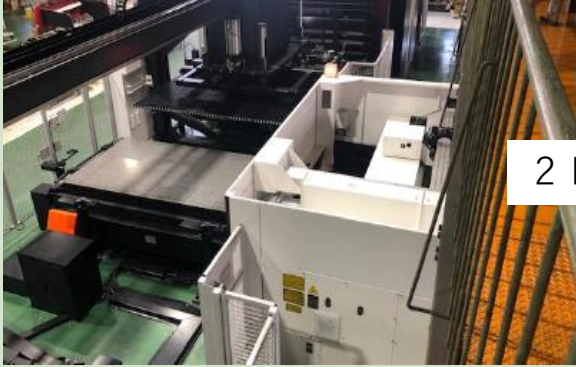
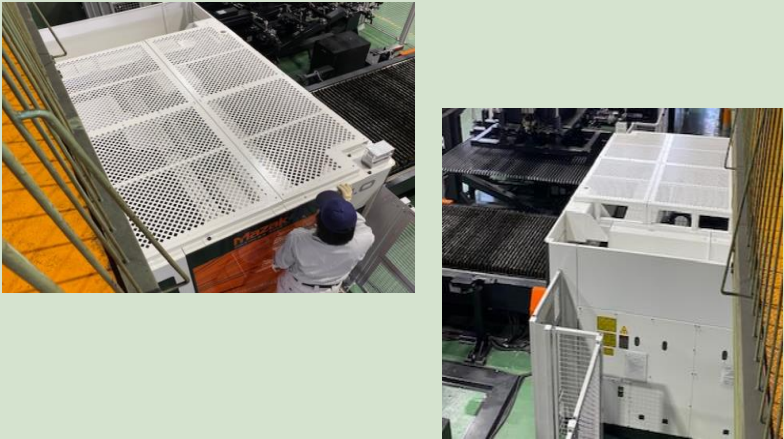
NO. 4-04

改善テーマ： 新規レーザー加工機の上部保護カバーを設置

| | 改善前 | 改善後 |
|---|---|--|
| 内容 | <p>新規設のOP3015レーザー加工機の上部が2Fの通路から真下になるので、物の落下などで故障に繋がる。</p> <p>2 F 通路</p> | <p>通気性のあるカバーを自前で取り付けました。</p> |

| | 改善前 | 改善後 |
|---|---|--|
| 効果 | <p>物を落とした場合でも機械にあたることはなくなった。人が落ちてもレーザーテーブルに落下することはなくなった。</p> | |

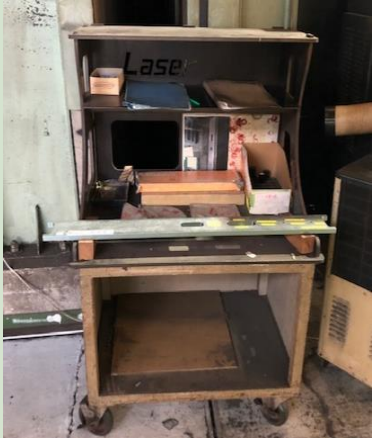
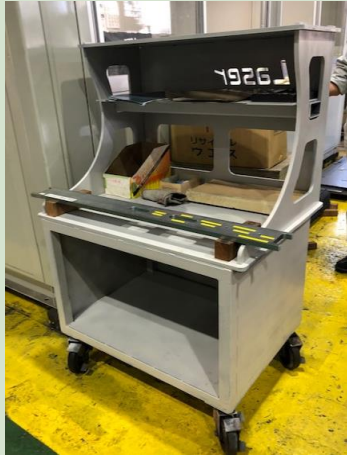
## 改善テーマ： 測定具保管機の整理と塗装

| | 改善前 | 改善後 |
|---|---|--|
| 内容 | <p>測定治具を置いている台が塗装されておらず錆がでている。また物が整理整頓されていない。</p> | <p>台を塗装しました。また測定具の置き方を決めて整理整頓いたしました。</p> |

| | 改善前 | 改善後 |
|---|---|--|
| 効果 | <p>測定具を保管しているという管理体制ができました。置き場所が決まって治具等の乱れがなくなりました。</p> | |
